## Haftpflichtgutachten

Amtl. Kennzeichen	HSK- [REDACTED]
Fahrzeug-Identifizierungsnummer	VSSZZ [REDACTED]
HSN / TSN	7593 / AJP
Farbe	Mitternachtsschwarz Perleffekt (2-Schicht)
Erstzulassung	26.01.2016
Zugelassen in	Deutschland
Letzte Zulassung	15.09.2023
Laufleistung abgelesen	98.615 km
Nächste HU	01.2025

Fahrzeugart	Pkw, SUV, Kleintransporter
Hersteller	Seat
Haupttyp	Leon SC (5F5)(01.2013->)
Untertyp	FR
Bauart	Coupé
Aufbau	3-türig
Getriebe	6-Gang
Motor	Motor 1,4 Ltr. - 92 kW 16V TSI
Kraftstoff	Superbenzin
Leistung	92 kW
Hubraum	1395 ccm
Schadstoffklasse	Euro 6
Radstand	2601 mm
Antriebsart	Frontantrieb
Sitze	5
Leermasse	1224 kg
Achsen	2
Abmessungen	Länge 4228 mm / Breite 1810 mm / Höhe 1446 mm
Tankvolumen	50 ltr

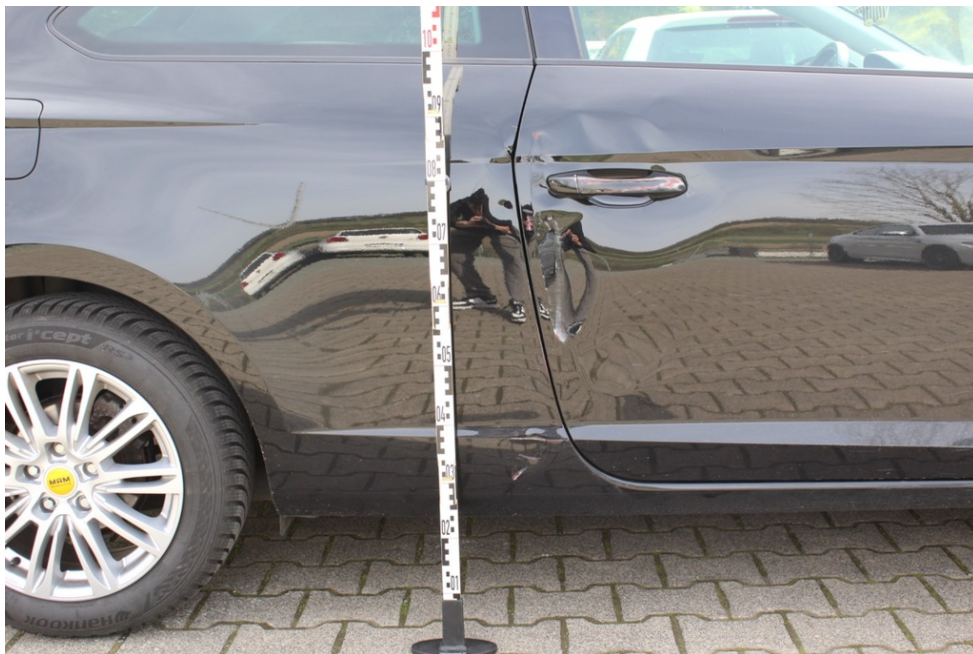
Bild 8 - Hauptstoß-/Aufprallbereich

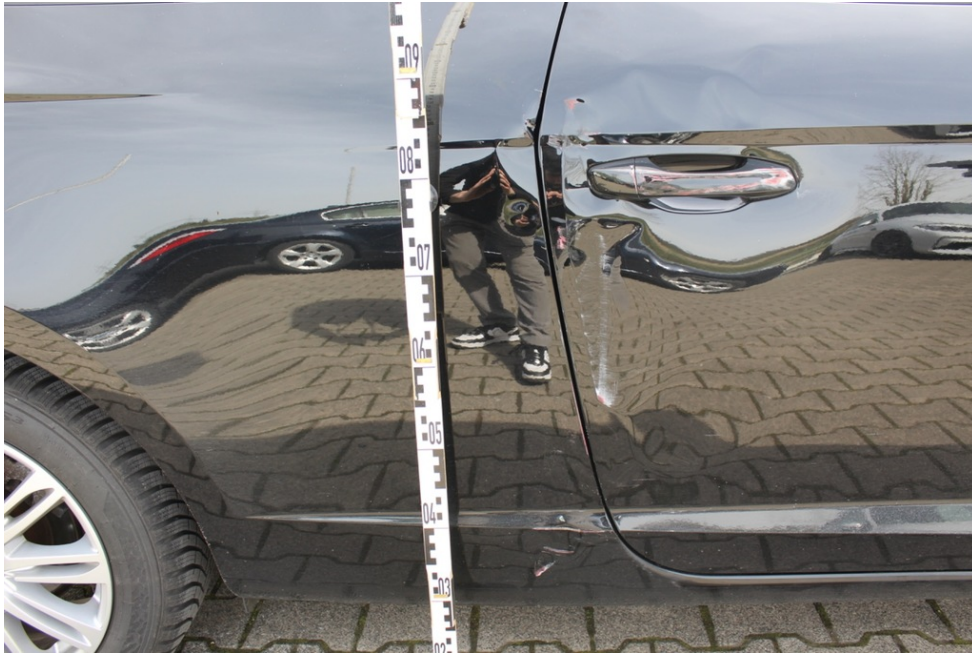
Bild 9 - Erneuerungsbedürftig - Tür v.

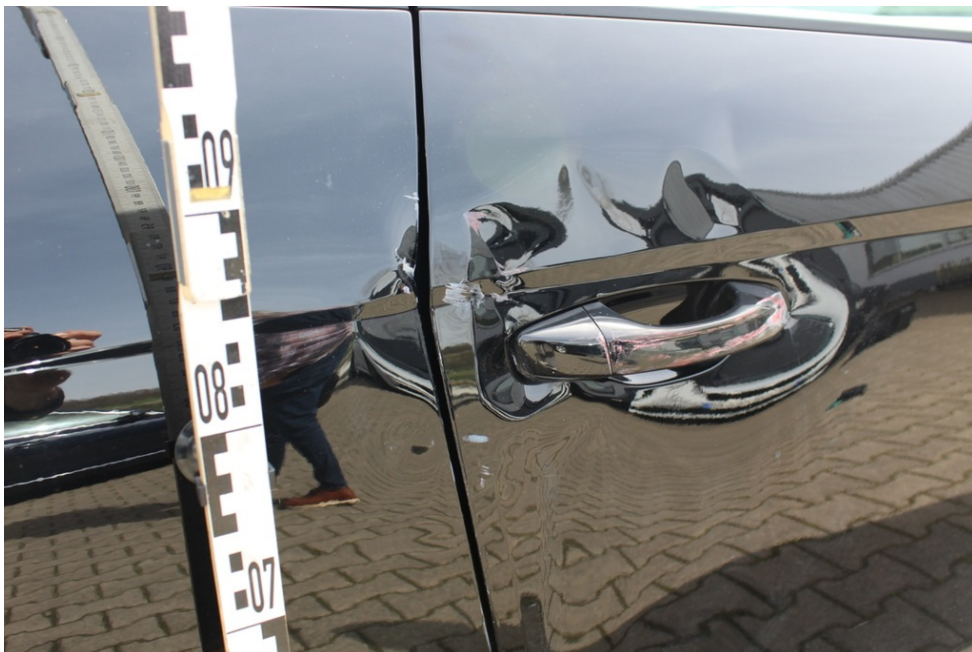
Bild 10 - Perspektivwechsel - Tür v.

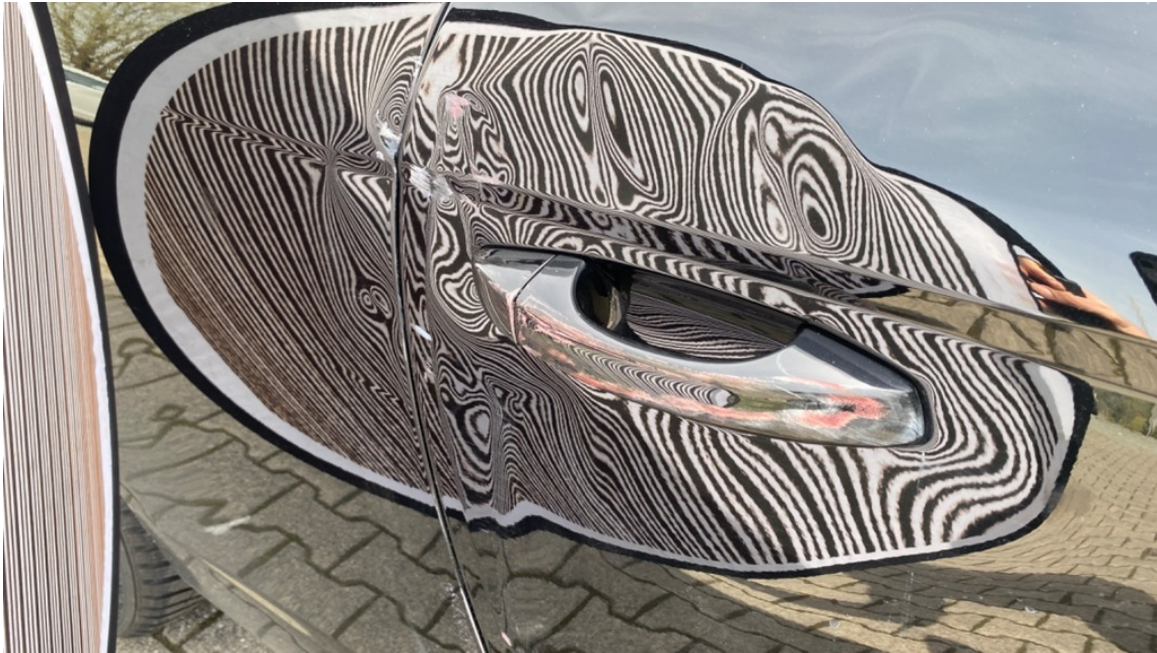
Bild 11 - Ansicht mit Dellensegel

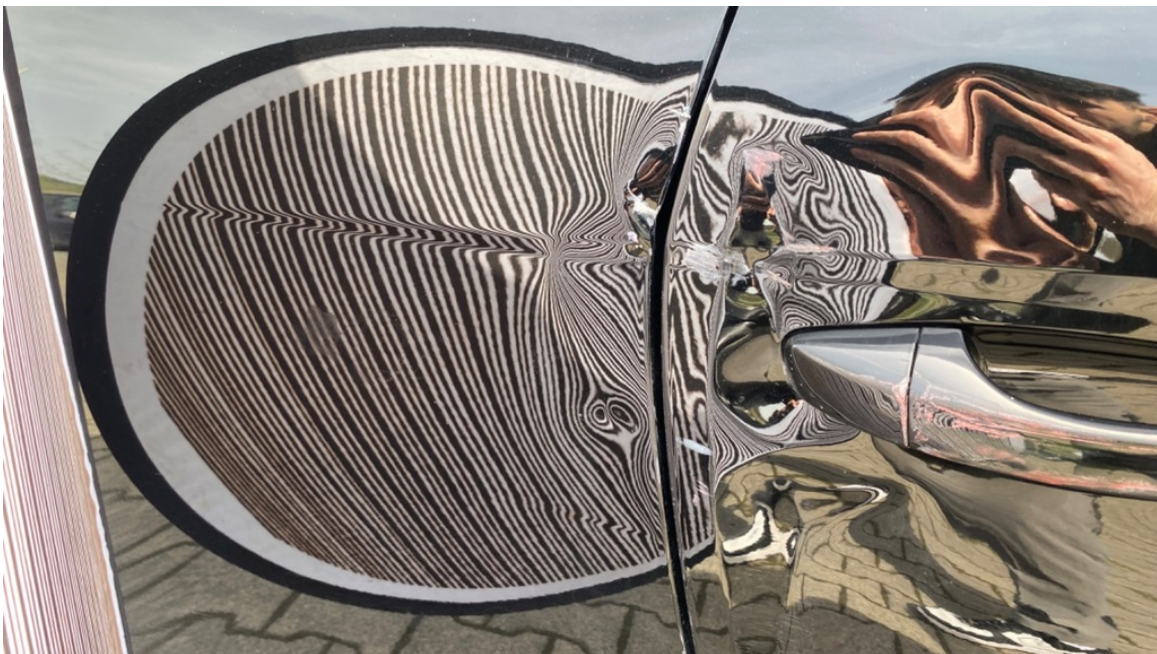
Bild 12 - Ansicht mit Dellensegel

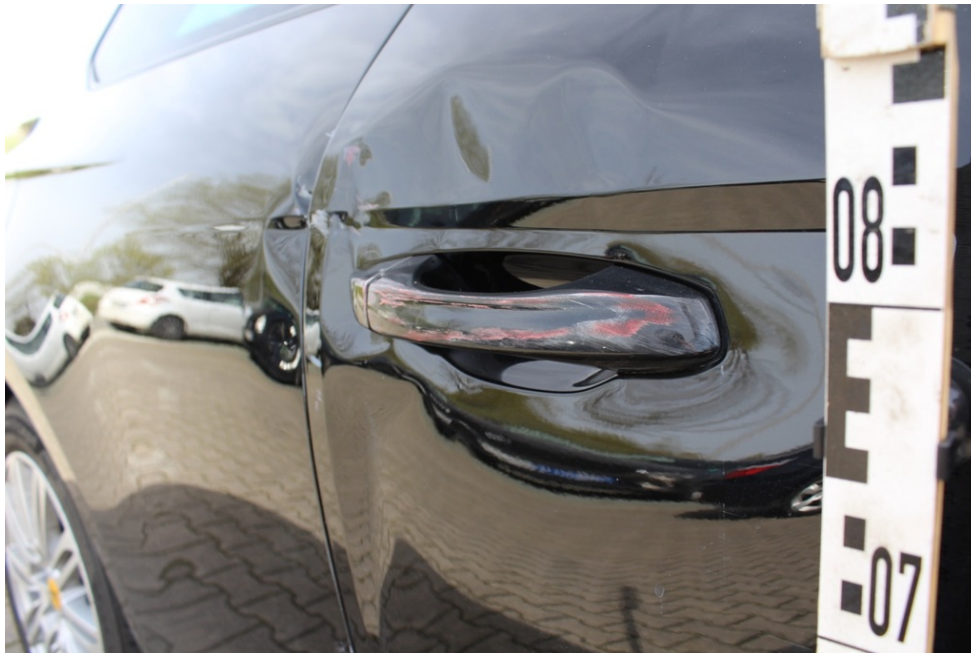
Bild 13 - Erneuerungsbedürftig - Türgriff aussen rechts

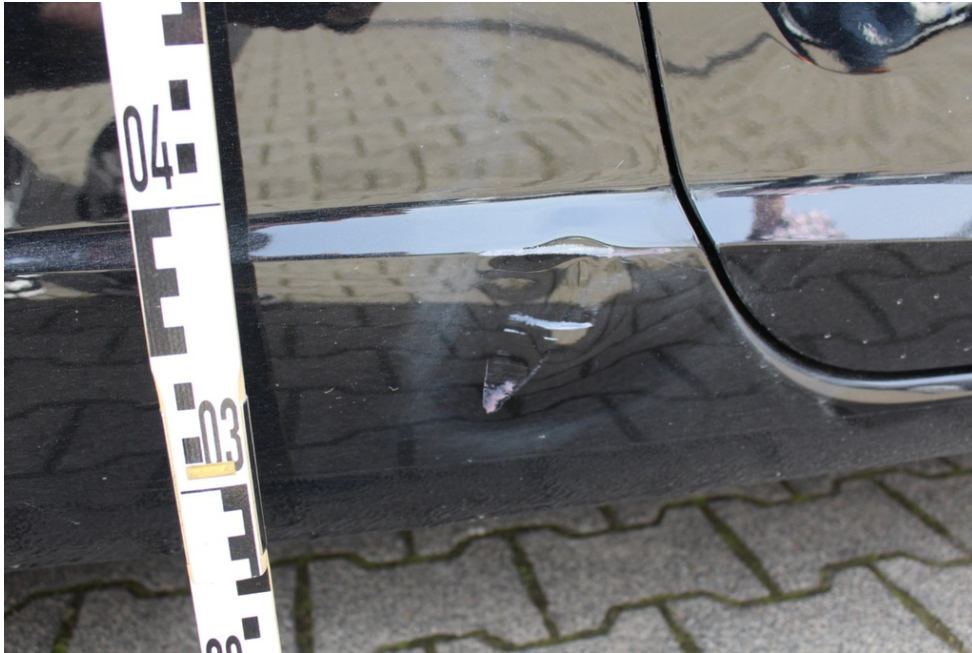
Bild 15 - Erneuerungsbedürftig - Seitenteil Teilersatz 1

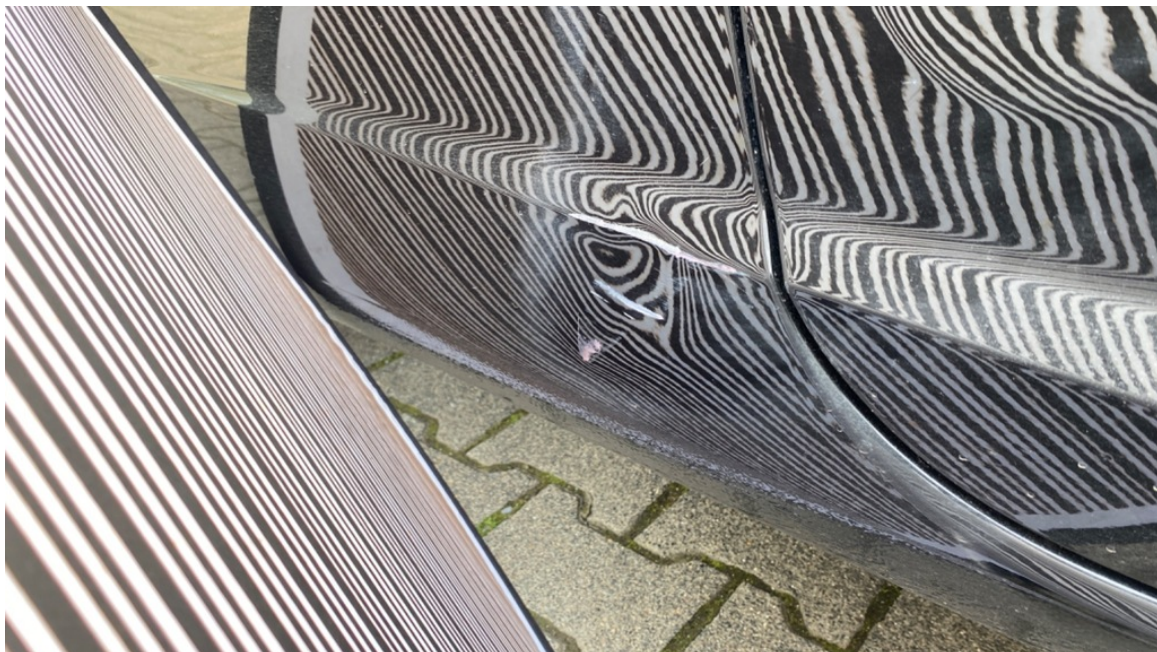
Bild 16 - Ansicht mit Dellensegel

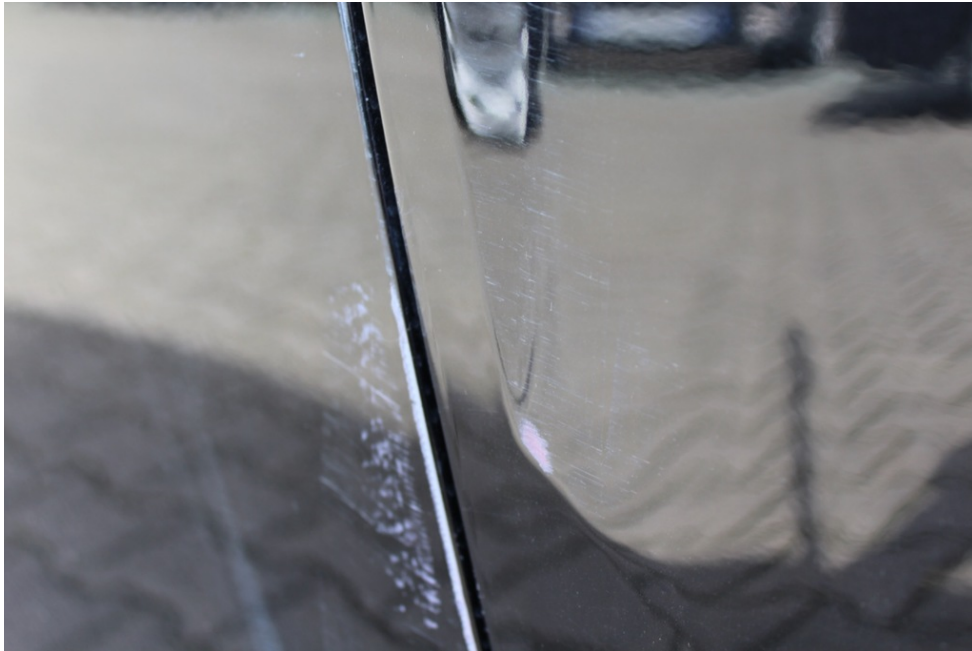
Bild 17 - Erneuerungsbedürftig (weitere Schadenstelle) - Seitenteil Teilersatz 1

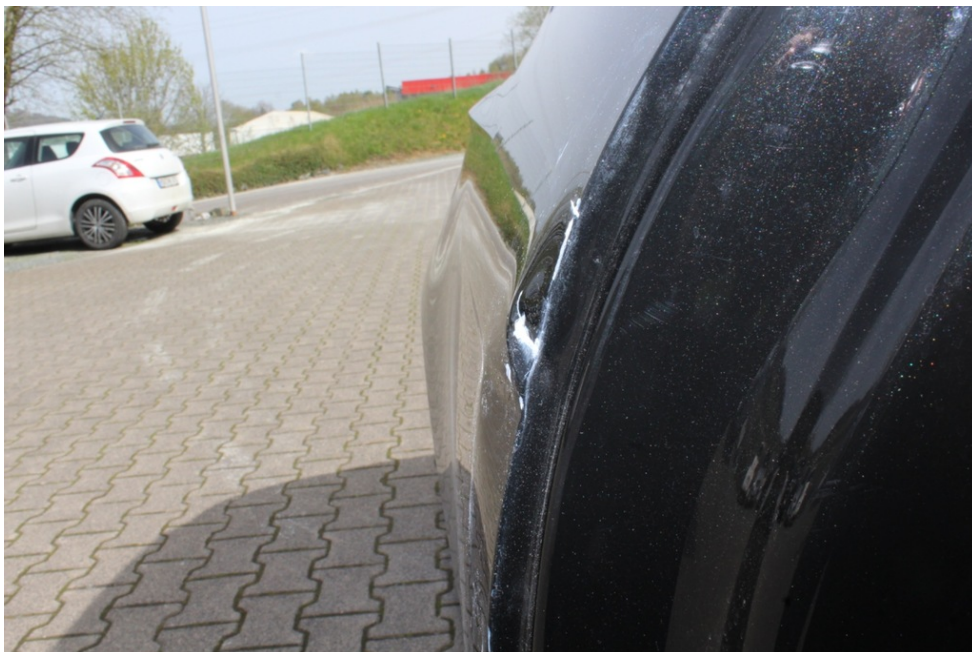
Bild 18 - Perspektivwechsel - Seitenteil Teilersatz 1

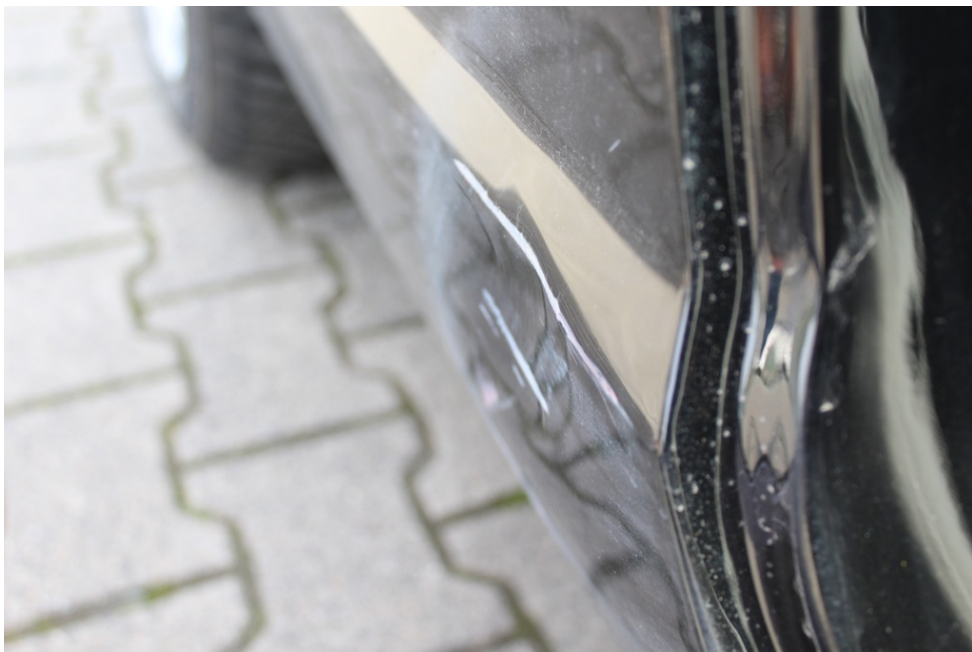
Bild 20 - Perspektivwechsel - Seitenteil Teilersatz 1

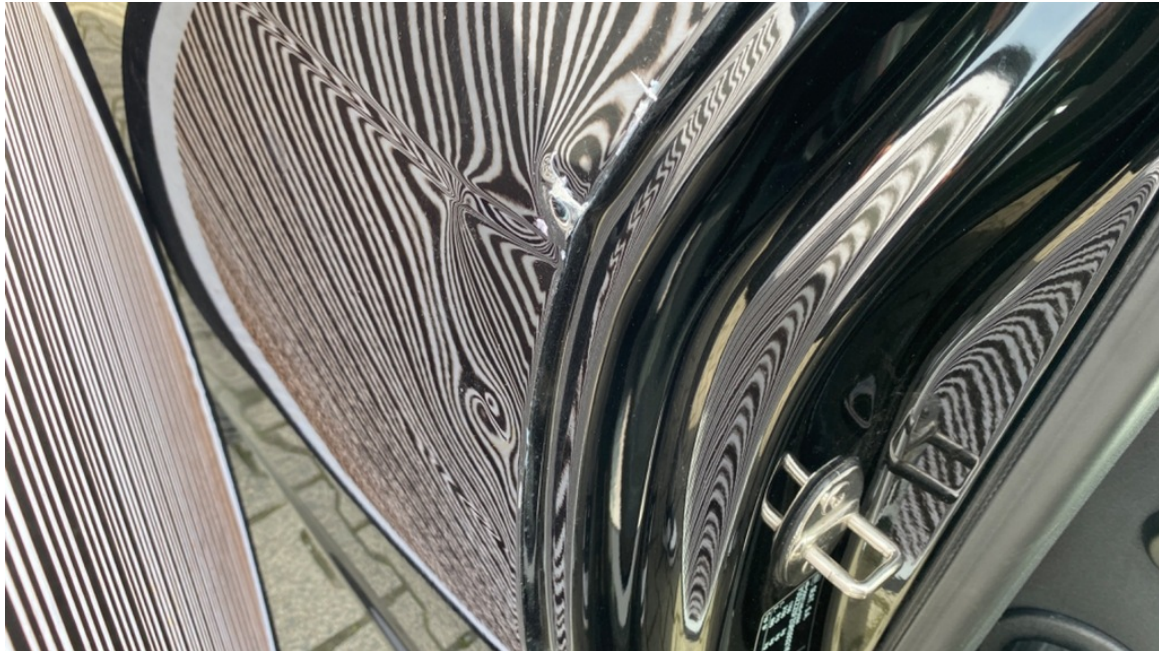
Bild 21 - Ansicht mit Dellensegel

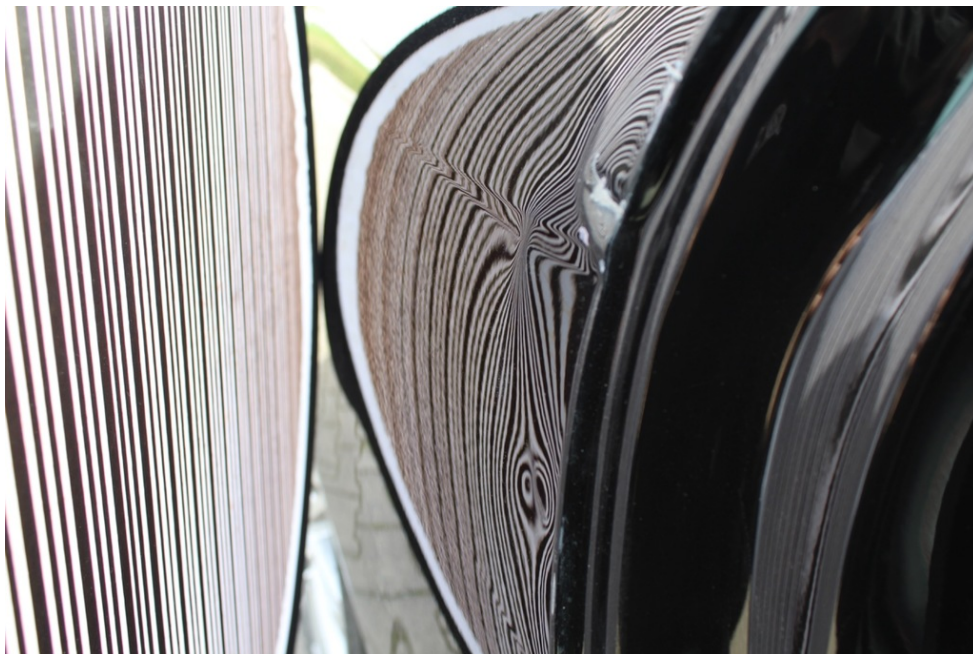
Bild 22 - Ansicht mit Dellensegel

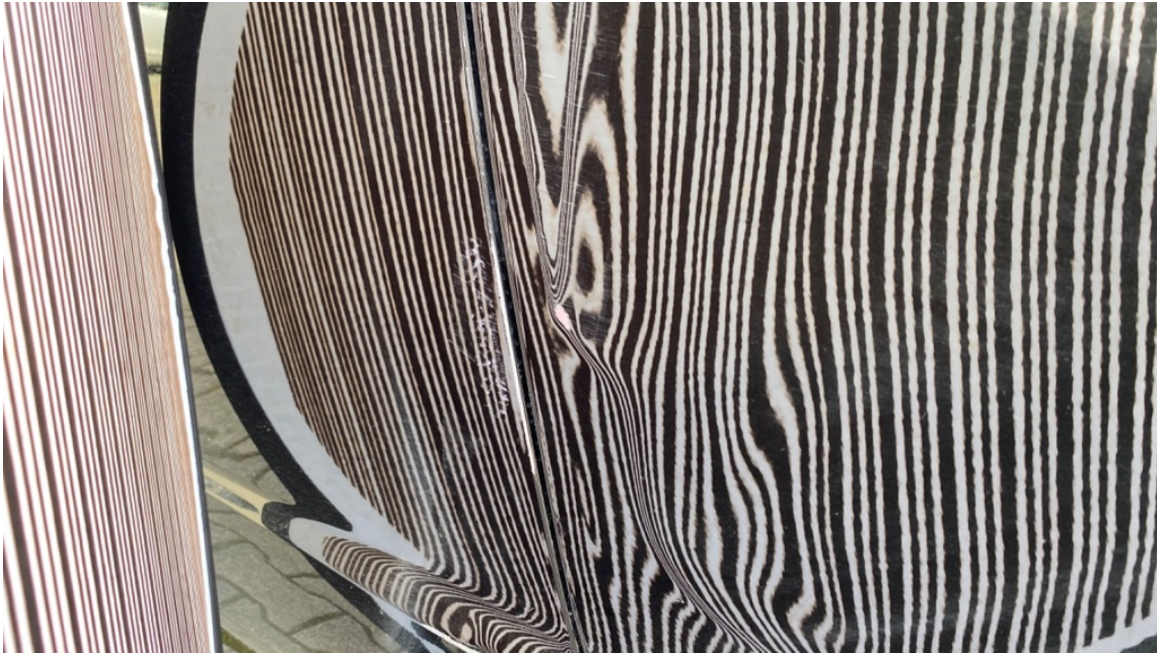
Bild 23 - Ansicht mit Dellensegel

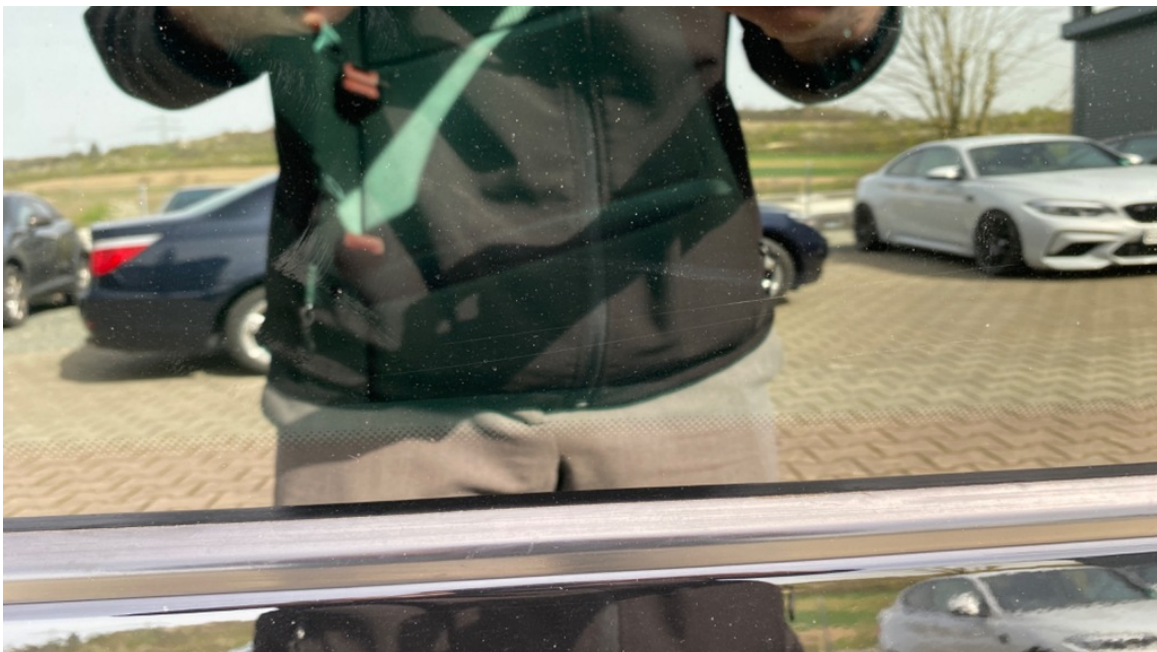
Bild 24 - Erneuerungsbedürftig - Türscheibe rechts

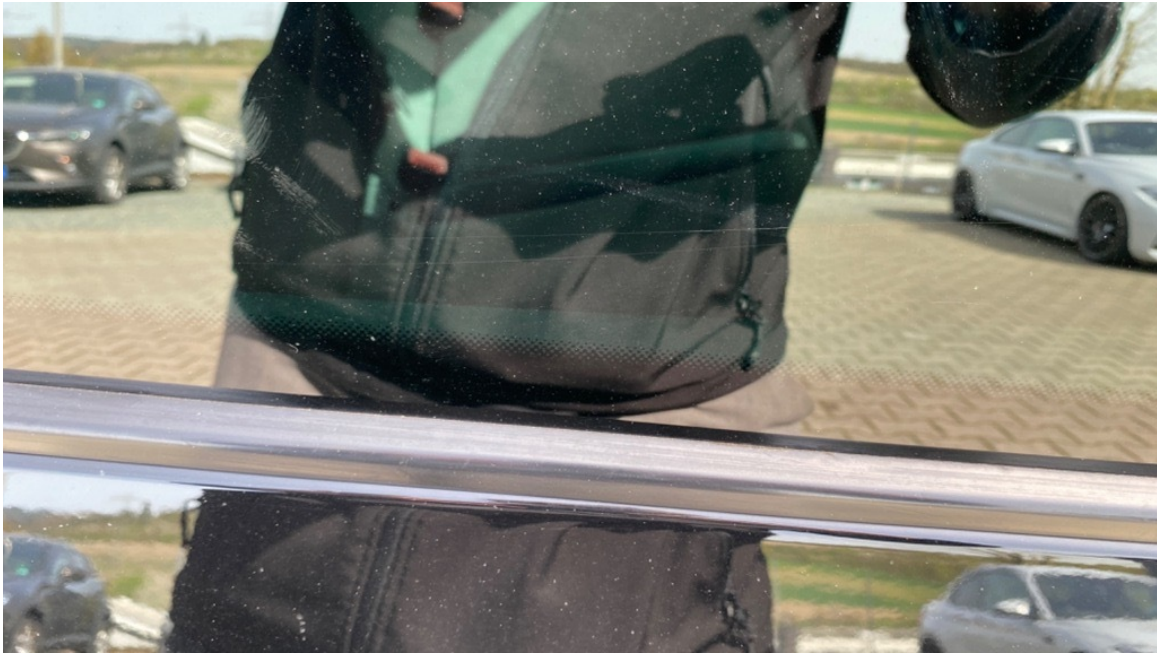
Bild 25 - Erneuerungsbedürftig - Abdichtung Fensterschacht aussen rechts
